PLANO DE SEGURANÇA DA BARRAGEM PCH SÃO BERNARDO

SBE-PSB-001-03-25

DEZEMBRO/2025

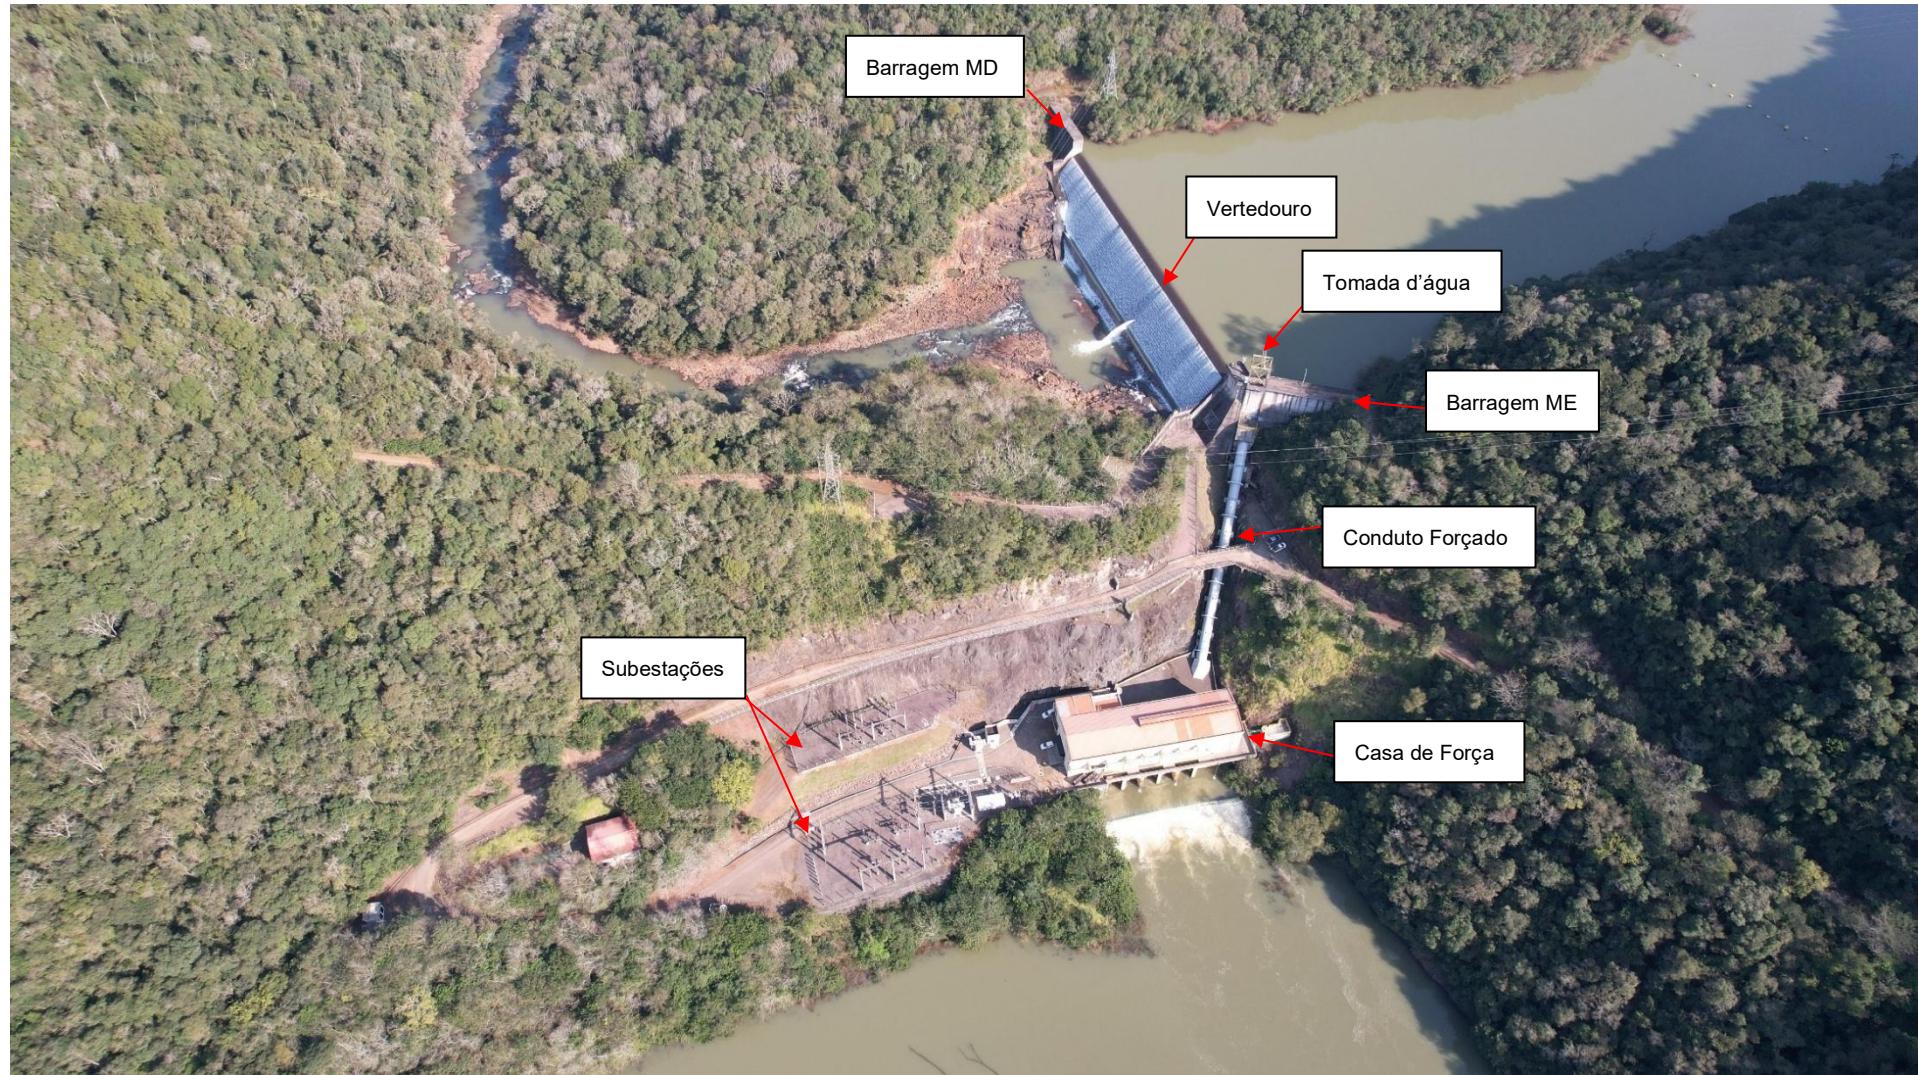
Figura 1 – Estruturas da PCH São Bernardo

A figura abaixo apresenta arranjo das estruturas e ficha resumo da segurança da barragem.

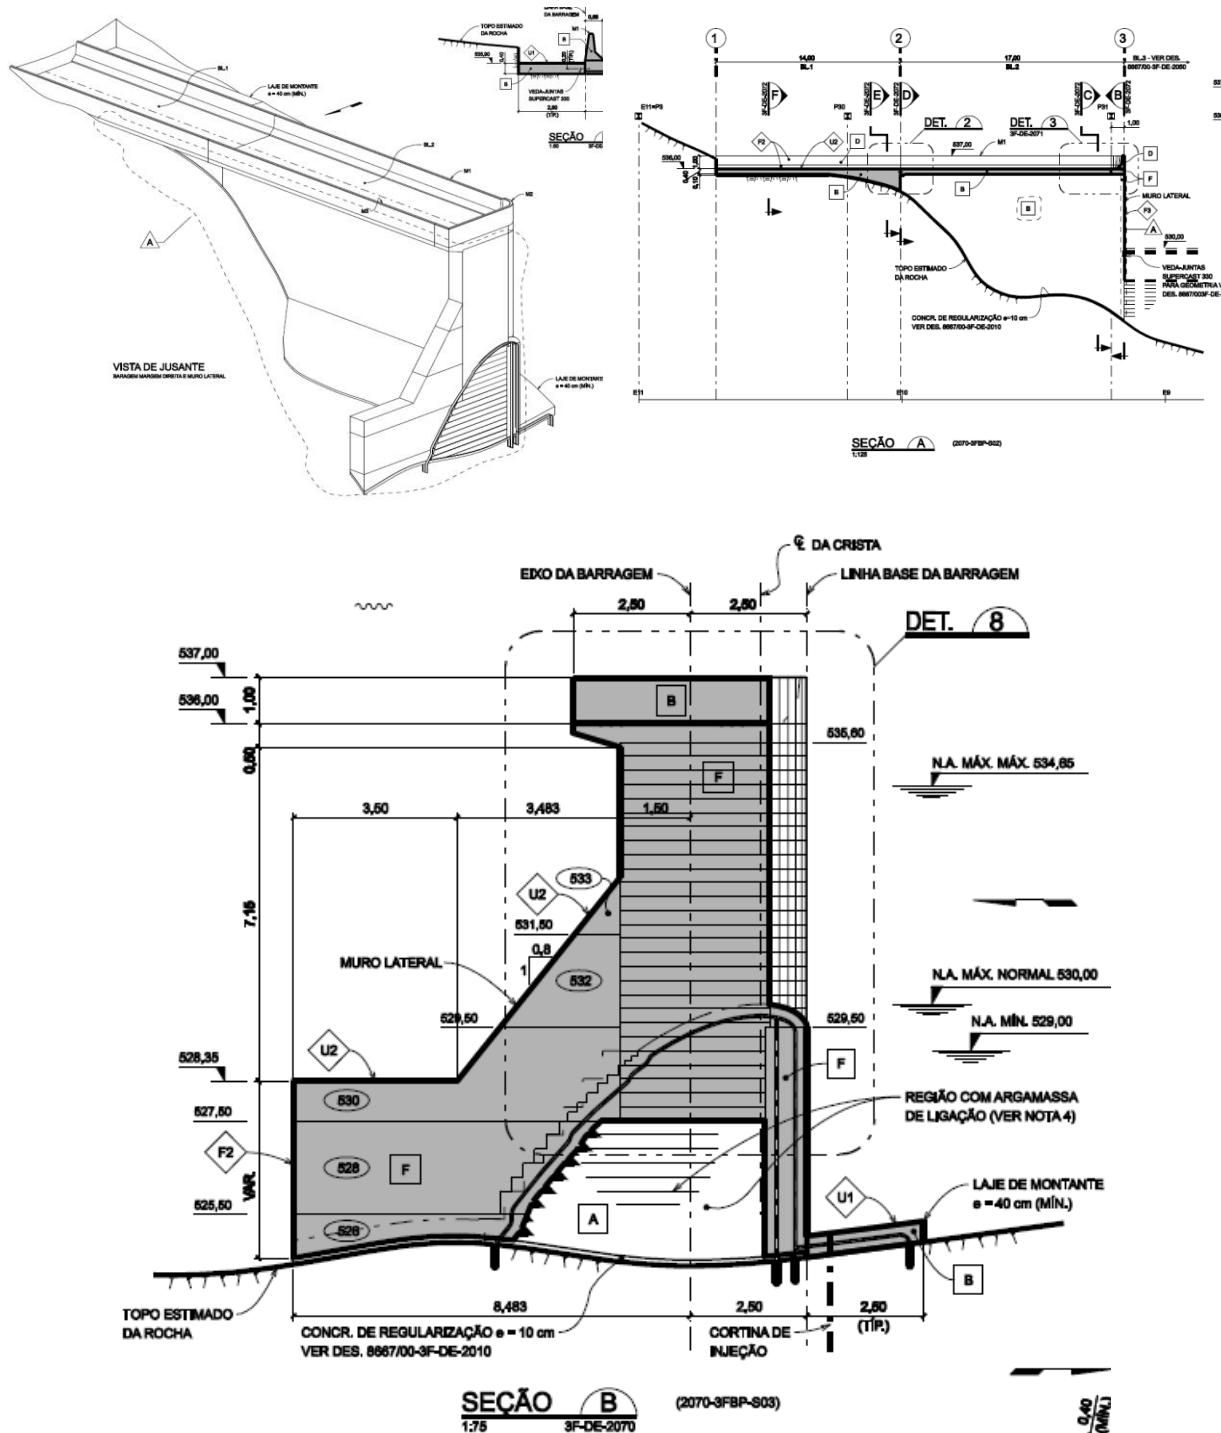
Figura 5 – Barragem da Margem Direita - Concreto Massa

A estrutura da Barragem nas ombreiras apresenta-se com paramento de montante vertical e paramento de jusante inclinado, variando de 0,70H:1,00V até 0,80H:1,00V. A largura da estrutura no trecho superior, onde ambos os paramentos são verticais, é de 4,00 m, porém na crista a largura foi estabelecida em 5,00 m, para permitir a circulação de equipamentos como guindastes para fechamento das adufas.

A fundação destas estruturas encontra-se sobre rocha basáltica sã. Segue abaixo seções típicas das barragens.

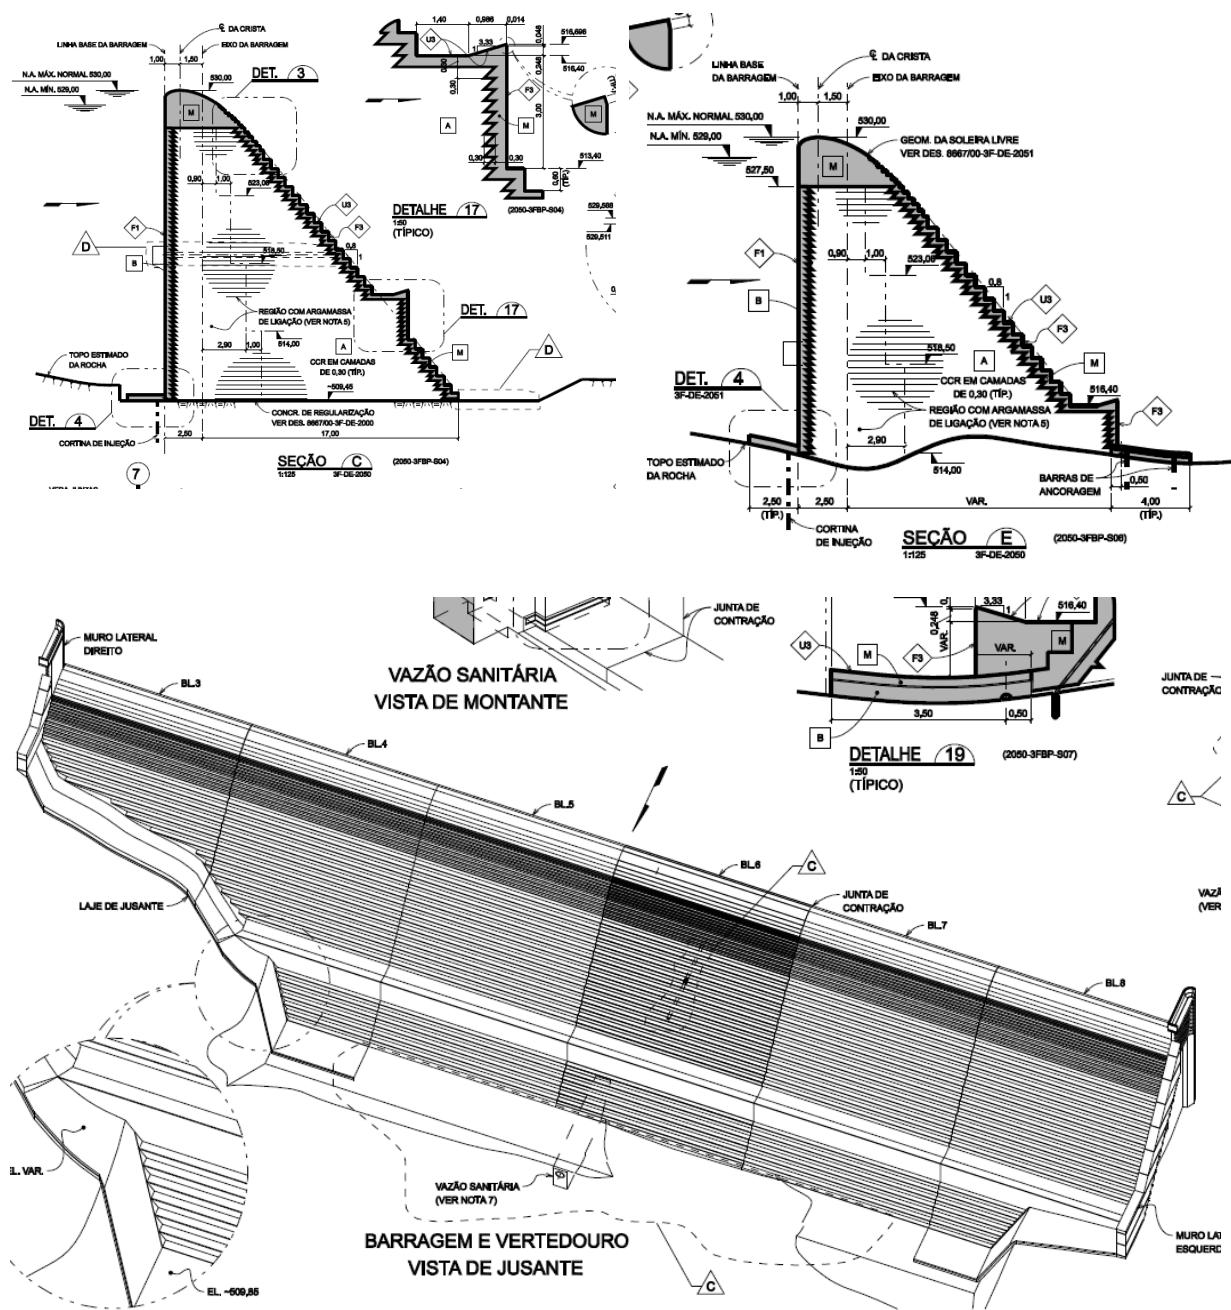
Figura 7 – Vertedouro - CCR e CCV

O vertedouro foi construído em CCR, e em concreto convencional nas suas faces externas e junto à sua fundação em rocha sã. Possui altura máxima de 21,00 m e talude de jusante de 0,80H:1,00V.

A superfície de escoamento na região da crista e no paramento imediatamente a jusante apresenta-se com perfil tipo USBR, seguido de calha em degraus, construído em concreto convencional, coincidente com o paramento de jusante do maciço de CCR. Não foram previstos quaisquer outros dispositivos de dissipação além dos degraus, prevendo-se apenas, eventualmente, o tratamento ou conformação da posição de impacto residual do escoamento. Dimensionado para a cheia com tempo de recorrência de 1.000 anos atualizada 2024 para vazão de 2.837 m³/s, e com a soleira livre de 120 m de comprimento, o nível de água no reservatório atinge a elevação 534,86 m. A curva de descarga e seções do vertedouro estão apresentadas abaixo.

O projeto do vertedouro está apresentado nos desenhos 8667/00-3F-DE-2050 a 52 e 8667/00-3G-DE-0045, Anexo I – Documentos de Projeto – 2-Barragem e Vertedouro.

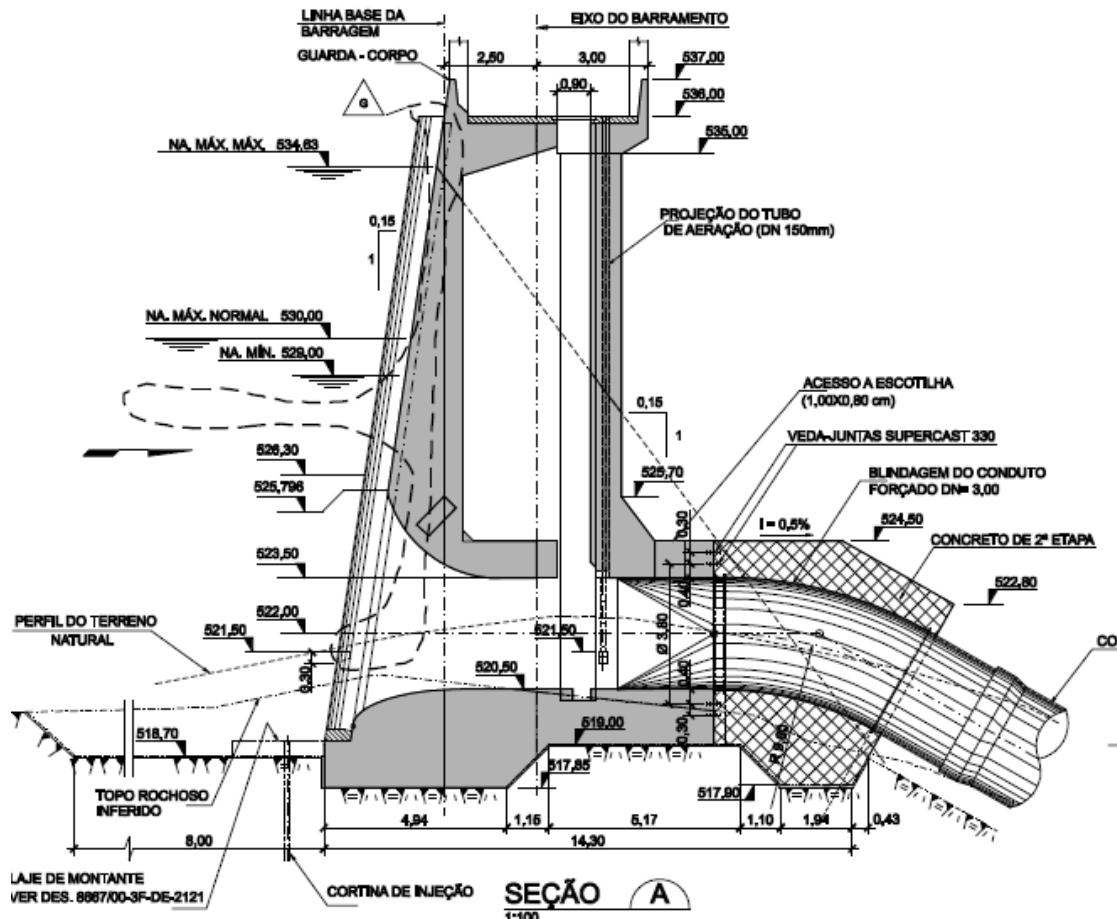
Figura 9 – Tomada d'água - Concreto armado

O fechamento desta abertura, no caso da necessidade de manutenção do conduto, será feito por meio de uma comporta ensecadeira, com dimensões de 3,00 x 3,00 m. A movimentação desta comporta é realizada por meio de uma talha instalada sob um pórtico fixo de concreto.

A seção da tomada d’água está apresentado figura abaixo.

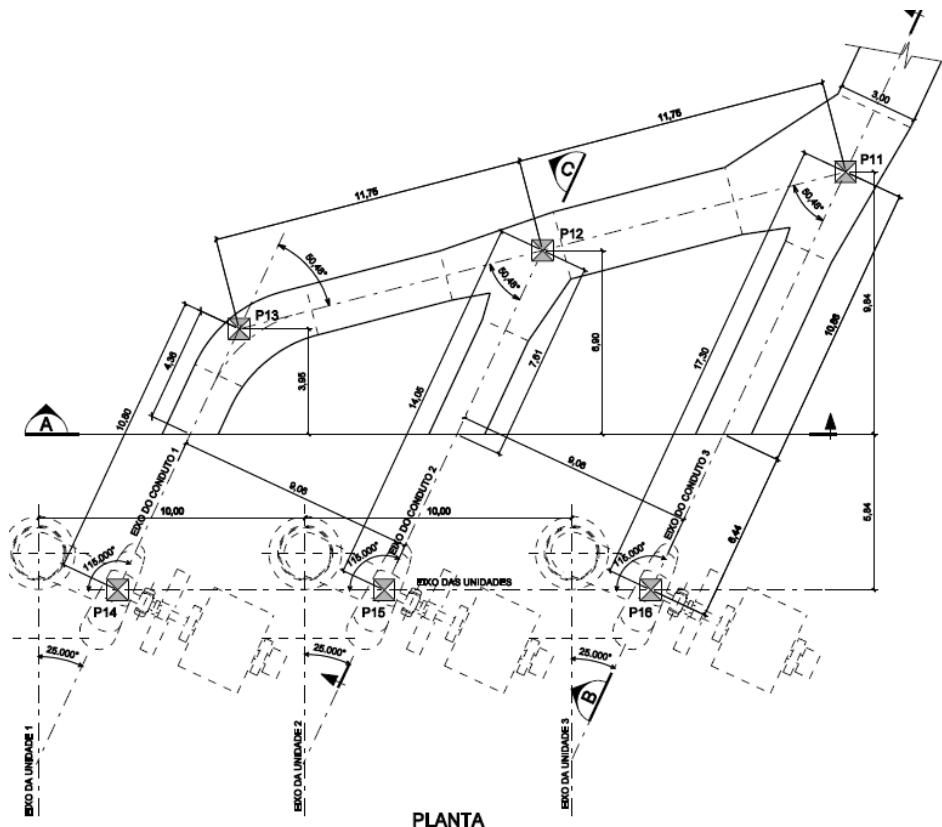
Figura 10 – Conduto Forçado

Após a tomada d'água, foi instalado um conduto forçado exposto, com 112,80 m de comprimento e diâmetro de 3,00 m. Na chegada da casa de força ocorrem as derivações para as três unidades geradoras, com o diâmetro passando para 1,90 m. A Planta dos condutos forçados está apresentado Figura 10.

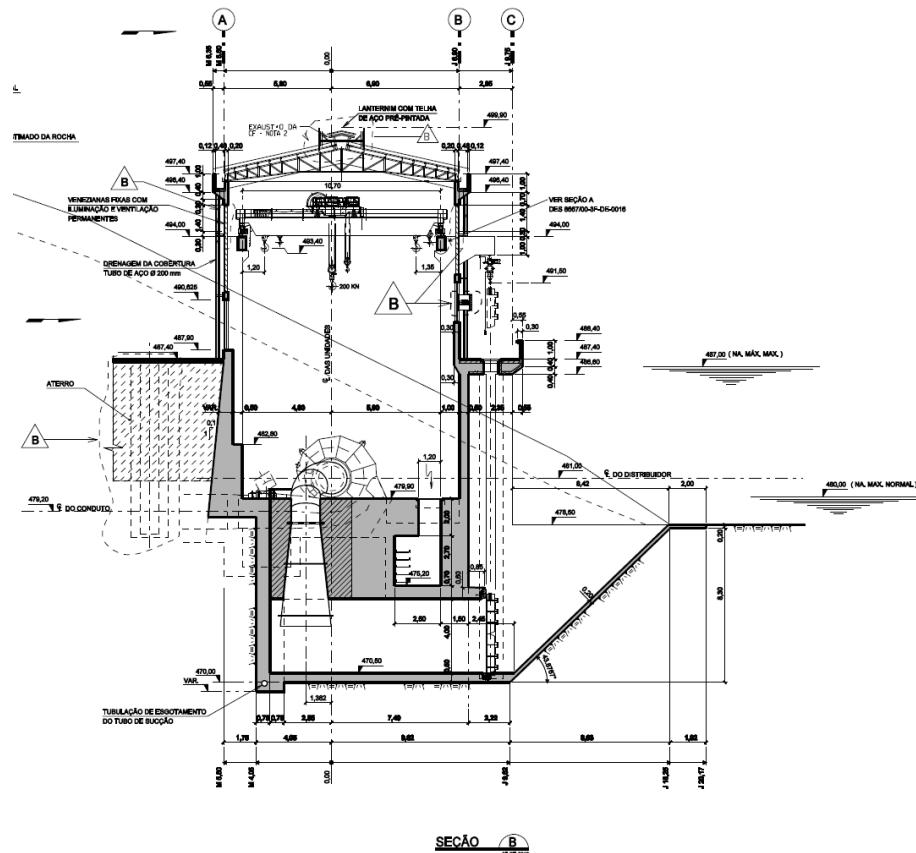
Figura 11 – Casa de Força

A cota de proteção da casa de força, dimensionada para suportar uma cheia de 1.000 anos de recorrência, encontra-se na El. 487,40 m.

O nível de água normal no canal de fuga está na El. 480,00 m e o nível de água máximo de projeto encontra-se na El. 487,00 m. A Figura 11 apresenta seção longitudinal da Casa de Força.

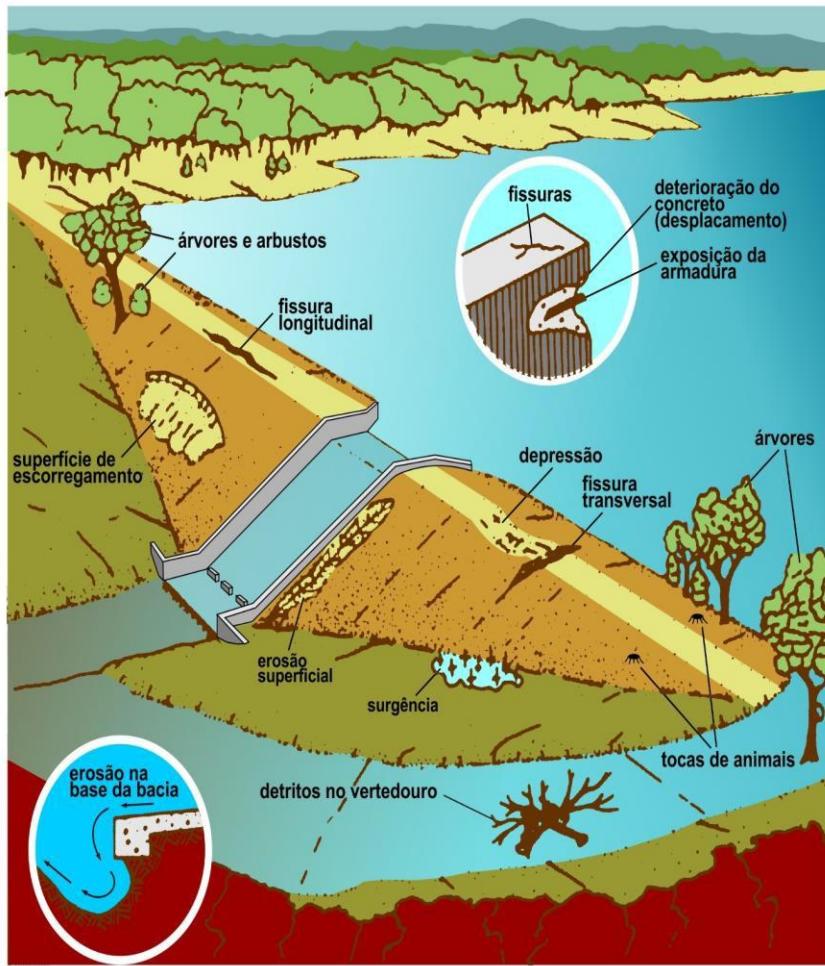
Figura 21 – Representação esquemática das anomalias

Na Figura 21 apresenta-se um esquema ilustrando as anomalias mais usuais observadas em barragens de terra ou enrocamento.

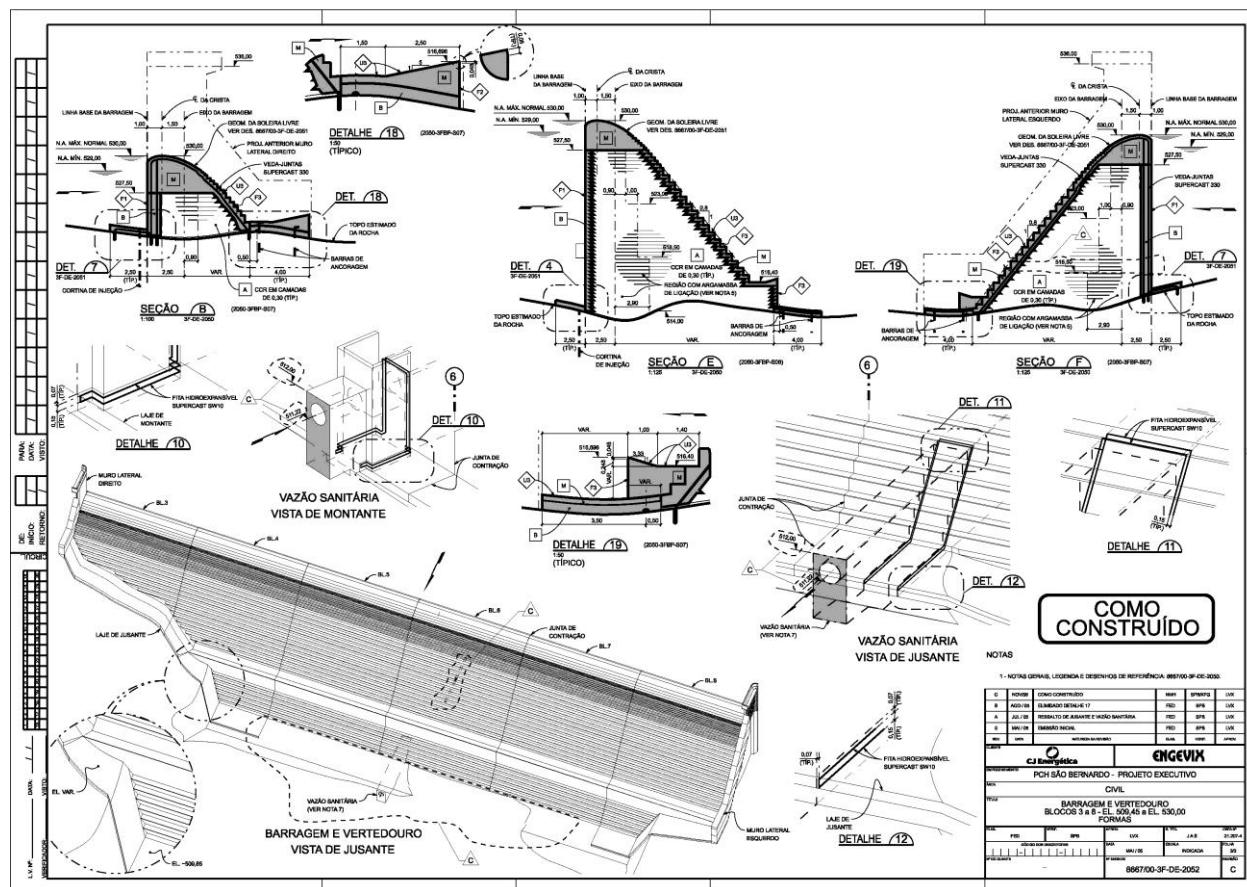
Figura 22 – Projeto do Vertedouro de soleira livre

Na barragem da PCH São Bernardo está implantado um vertedouro de soleira livre, onde não há controle da vazão vertida, sendo maior conforme o fluxo de vazão e o nível no reservatório.

O Vertedouro, do tipo soleira livre, sem comportas, disposto no eixo do rio Bernardo José, com a crista na EI. 530,00 m, comprimento total de 120,00 m e capacidade de vazão de 2.836,73 m³/s (TR=1.000 anos), atingirá NA Máx Max de 534,86 m, conforme atualização da hidrologia e da curva de descarga do vertedouro no RPS 2025.

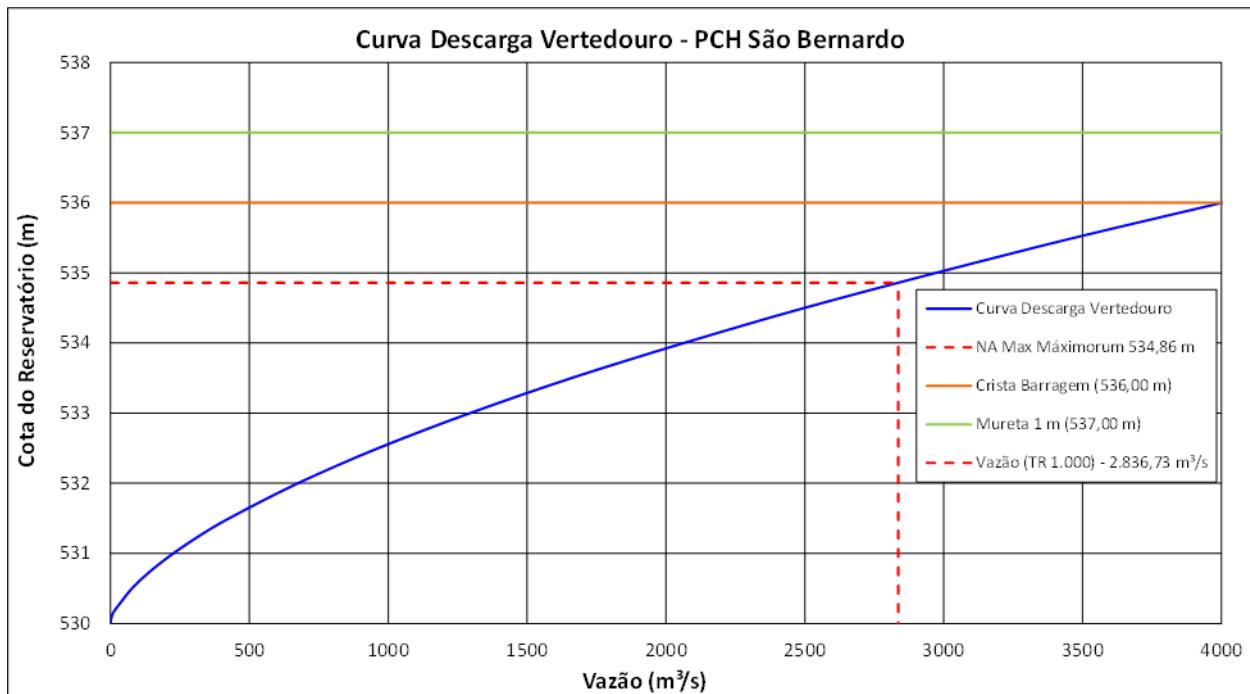
A curva de descarga do vertedouro está apresentada abaixo.

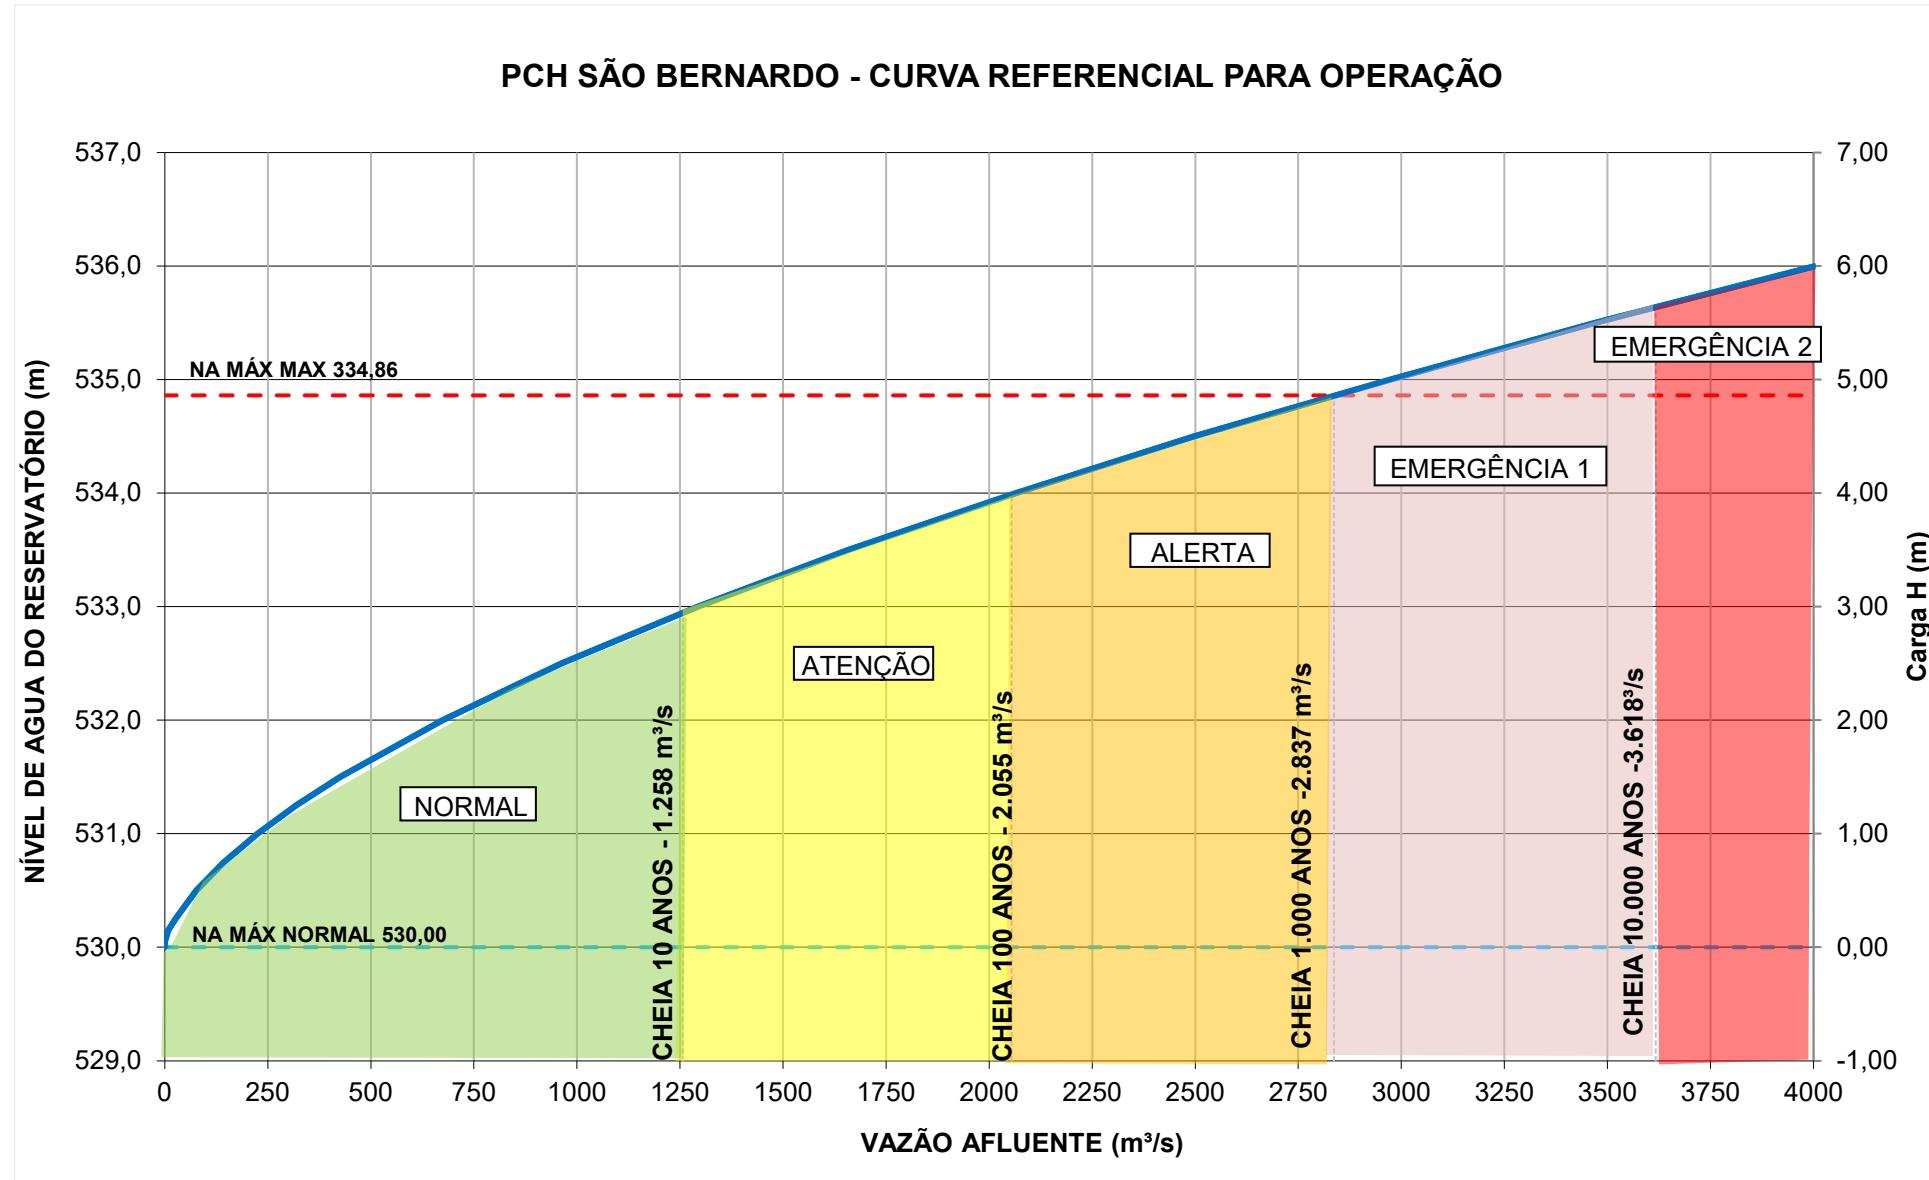
Figura 24 – Níveis de Segurança e Risco de Ruptura

Na estão indicados os diversos níveis de segurança baseados na vazão do vertedouro (possível de ser obtida pelo NA do reservatório), importante observar que somente a partir da cheia de 1.000 anos já fica definido o nível de emergência 1, dimensionamento do vertedouro, já que não existe população atingida em um eventual rompimento da barragem, comprovado estudo de rompimento (Anexo I – 8 Estudo de Rompimento).

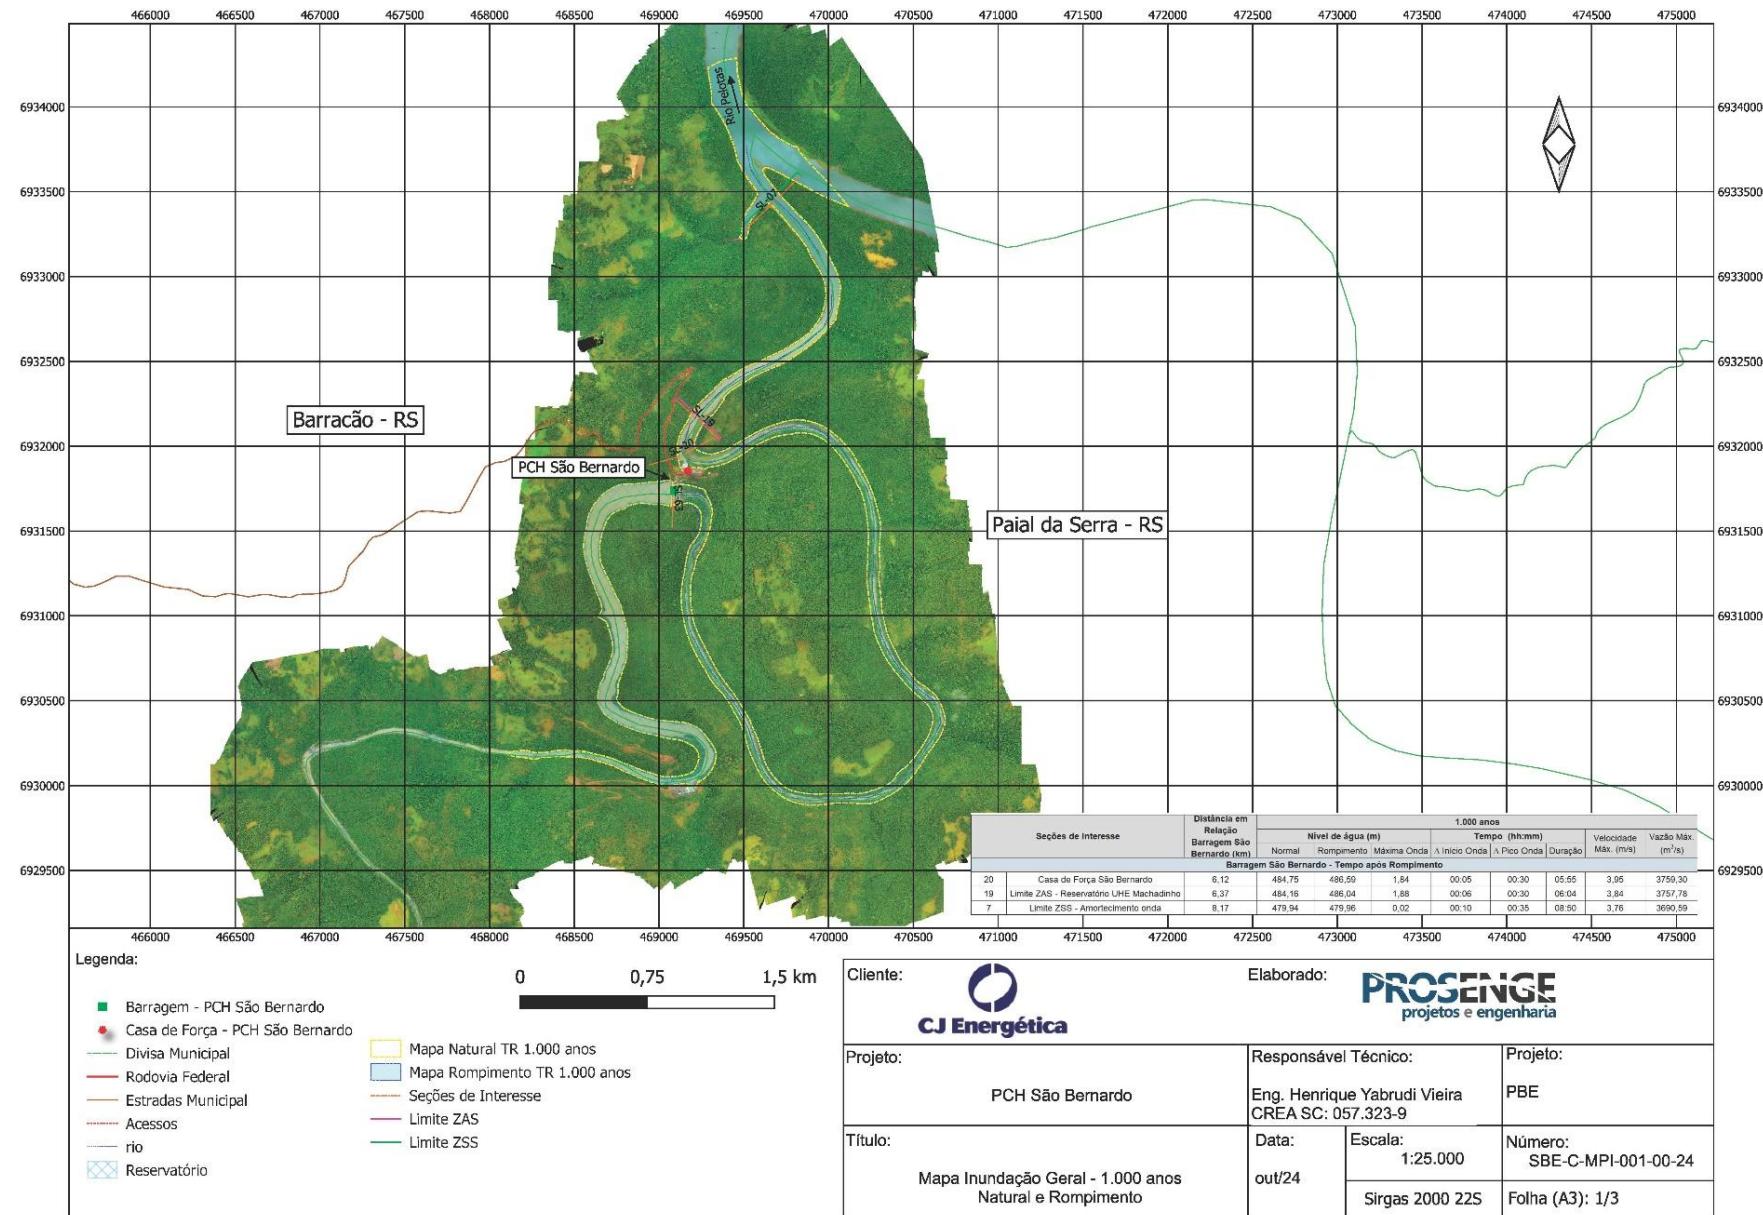
Figura 26 – Mapa Rompimento PCH São Bernardo TR 1.000 nos

Abaixo segue figura do mapa geral e Tabela 9 com os tempos de chegada da onda em cada seção de interesse mapeado no trecho de jusante, onde somente é atingida a própria Casa de Força da PCH São Bernardo.
